Názov Projektu	Reštaurovania Sochy sv. Juraja na stípe v meste Šaľa
eid. č pamiatky:	55/0 ÚZKP MK SR
Spolufinancovaný	dotáciou Ministerstva kultúry SR
Program č.1:	Obnovme si svoj dom
Podprogram:	1.1 Obnova kultúrnych pamiatok
Prijímateľ	Mesto Šaľa

<i>I. etapa: Rekonštruovanie plastíky sv. Juraja</i>	<i>II. etapa: Reštaurovanie stĺpu s podstavcom sochy sv. Juraja</i>	<i>III. etapa: Reštaurovanie stĺpu s podstavcom sochy sv. Juraja, Šaľa – záverečná etapa</i>
Etapy reštaurovania a spôsob financovania:	termín realizácie	<b>2006</b>	<b>10/2007 – 0/2008</b>	<b>05/2008 – 09/2008</b>
	dotácia MKSR	200.000, SK	100.000, Sk	200.000, Sk
	rozpočet Mesta Šaľa	20.000, Sk	19.500, Sk	11.500, Sk
	Spolu	220.000, Sk	119.500,Sk	211.500, Sk

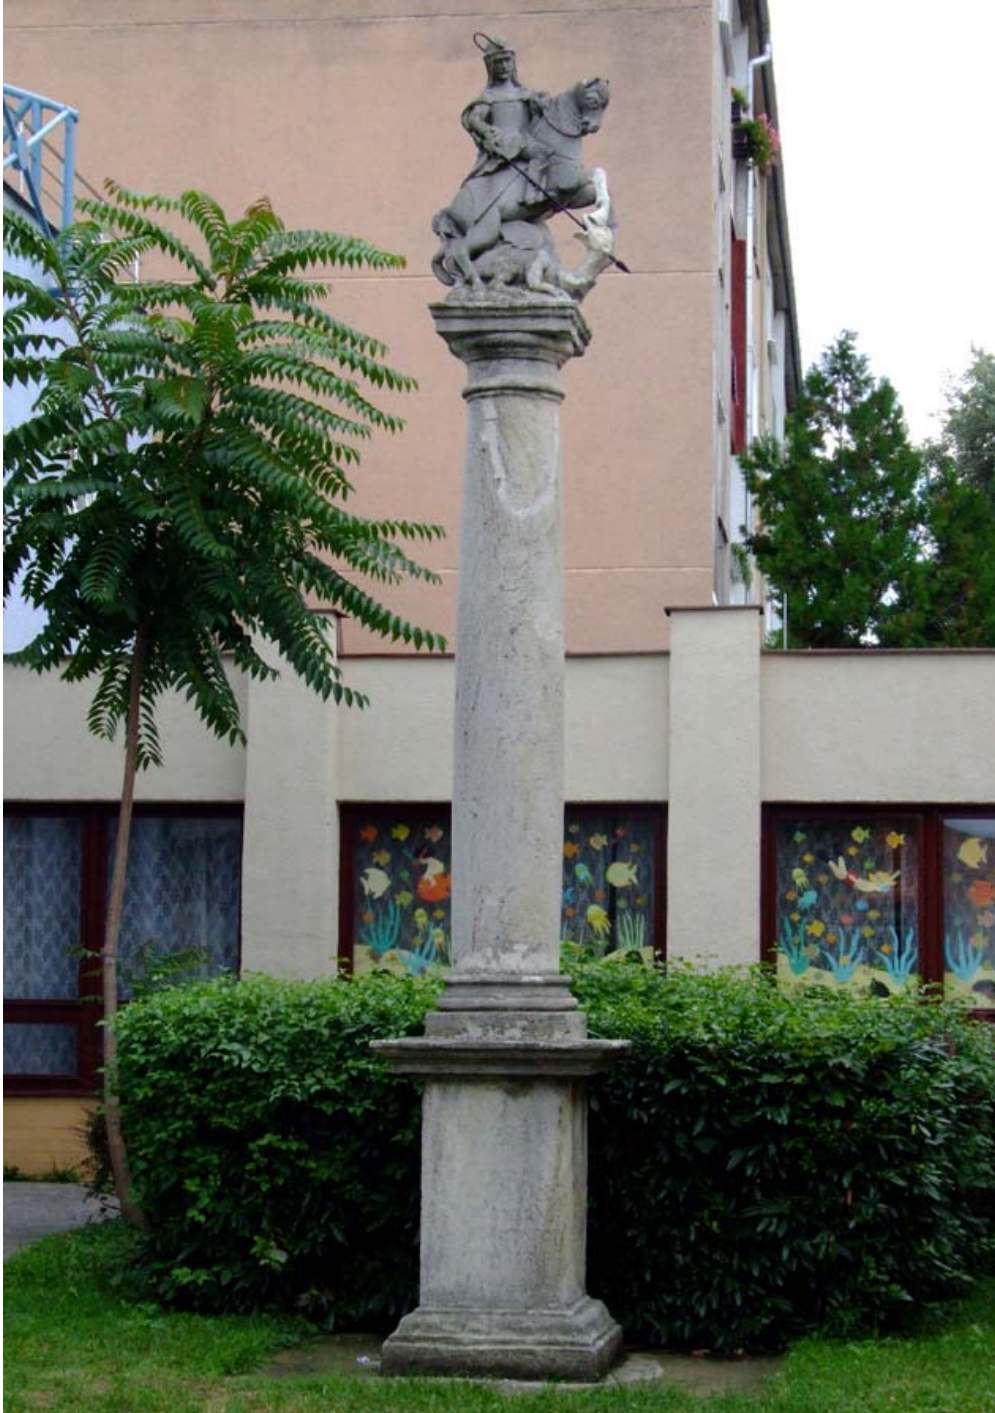
Celkový pohľad na NKP – pred demontážou plastiky sv. Juraja - toskánsky stĺp

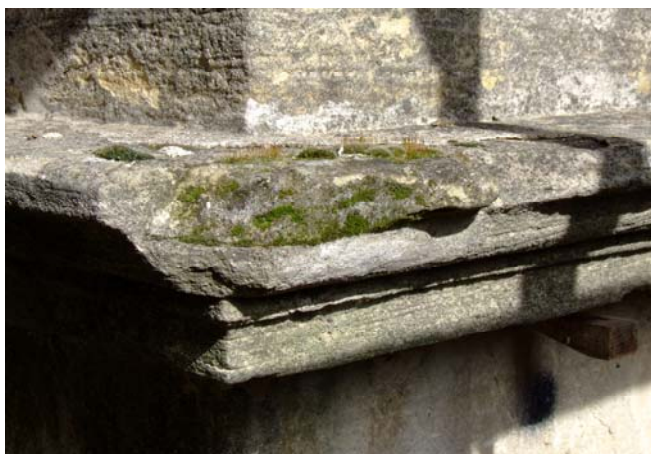
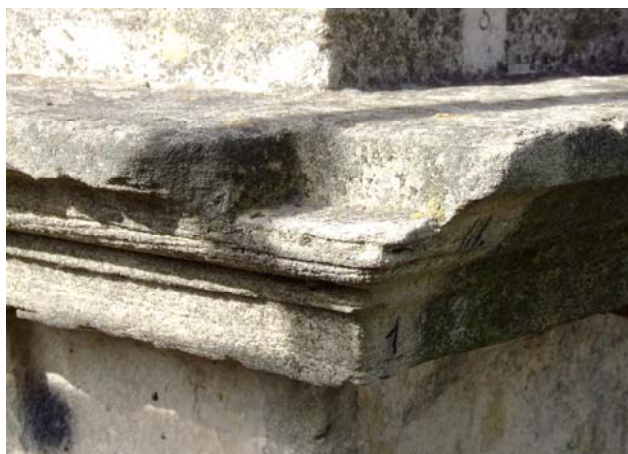
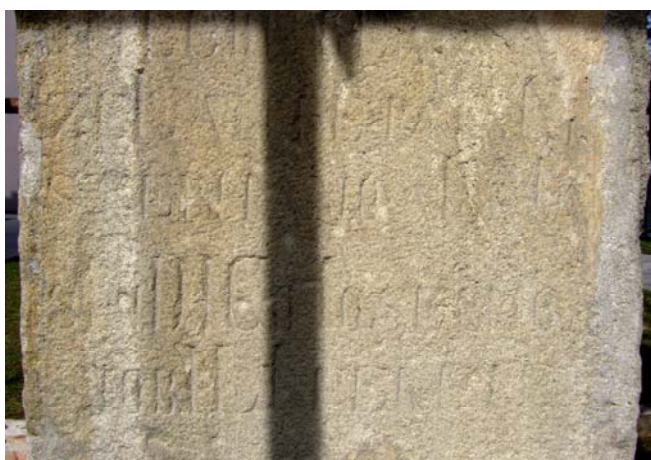
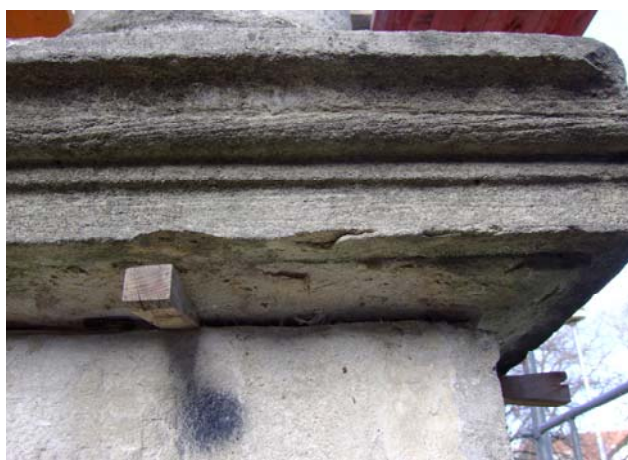
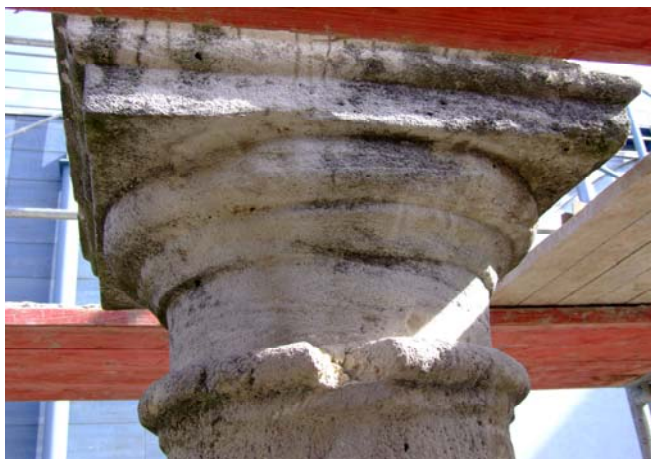
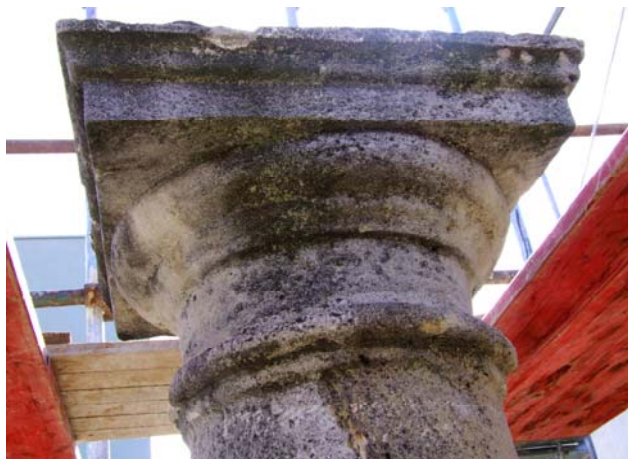
Prvá etapa reštaurovania sochy sv. Juraja s drakom na stĺpe predstavovala zreštaurovanie plastiky sv. Juraja, realizované za podpory grantového programu MK SR v roku 2006. Avšak stĺp s podstavcom bolo možné stále charakterizovať ako veľmi narušený. Bola zjavná degradácia hmoty a veľká miera tvarovej deštrukcie s navlháním spodných partií. Táto prvá etapa si vyžiadala prostriedky vo výške 220 tis. Sk, pričom 200 tis. Sk poskytlo Ministerstvo kultúry v rámci svojho grantového programu a 20 tis. Sk spolufinancovalo mesto Šaľa zo svojho rozpočtu.

## Detaily znečistenia a deštrukcií

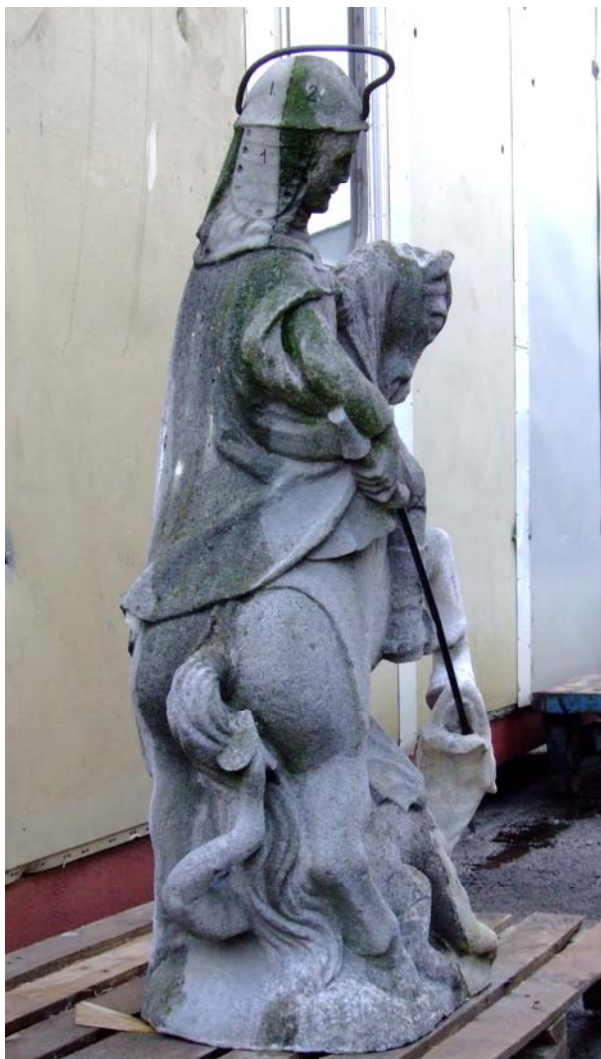
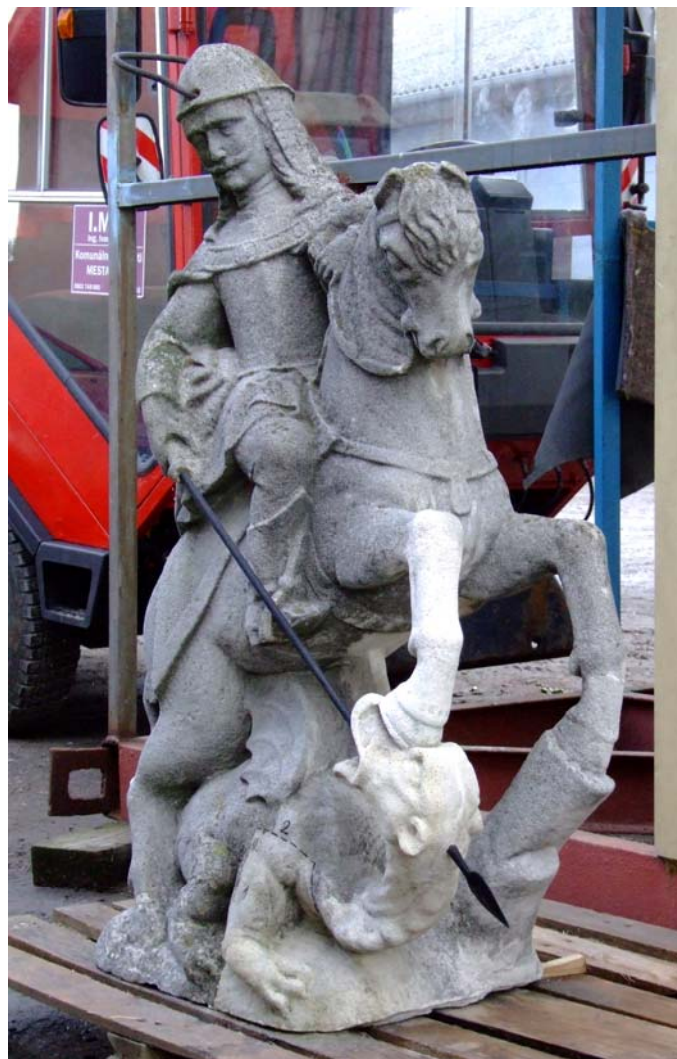
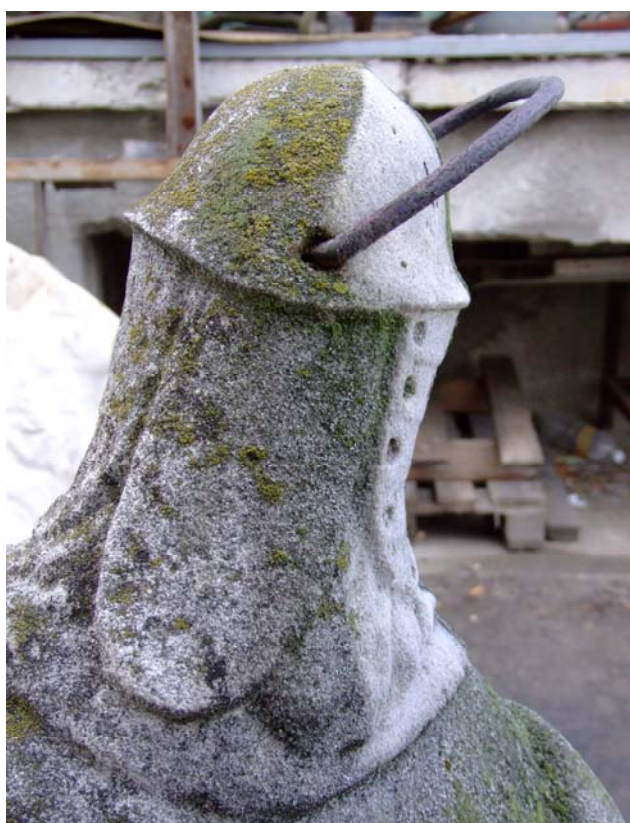
## Čiastočné čistenie celku

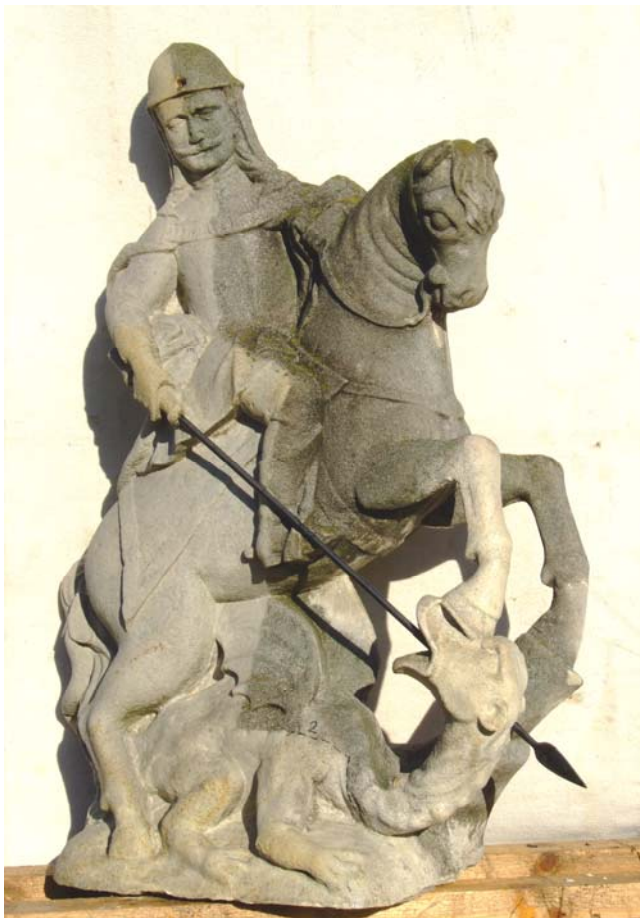
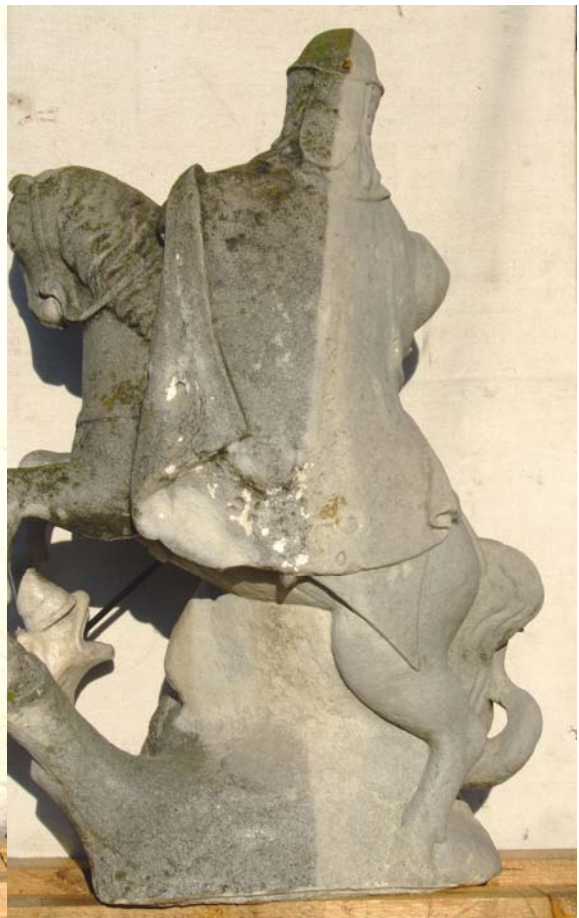
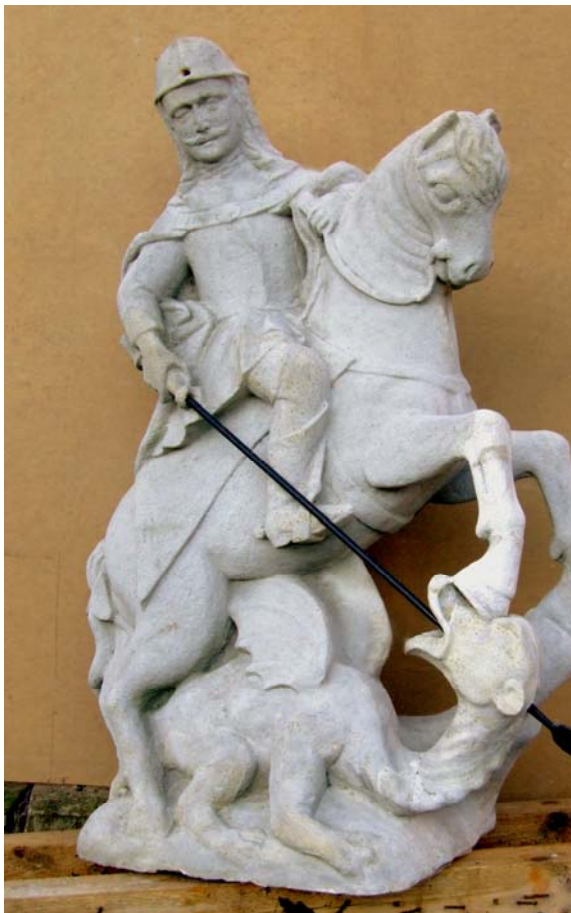
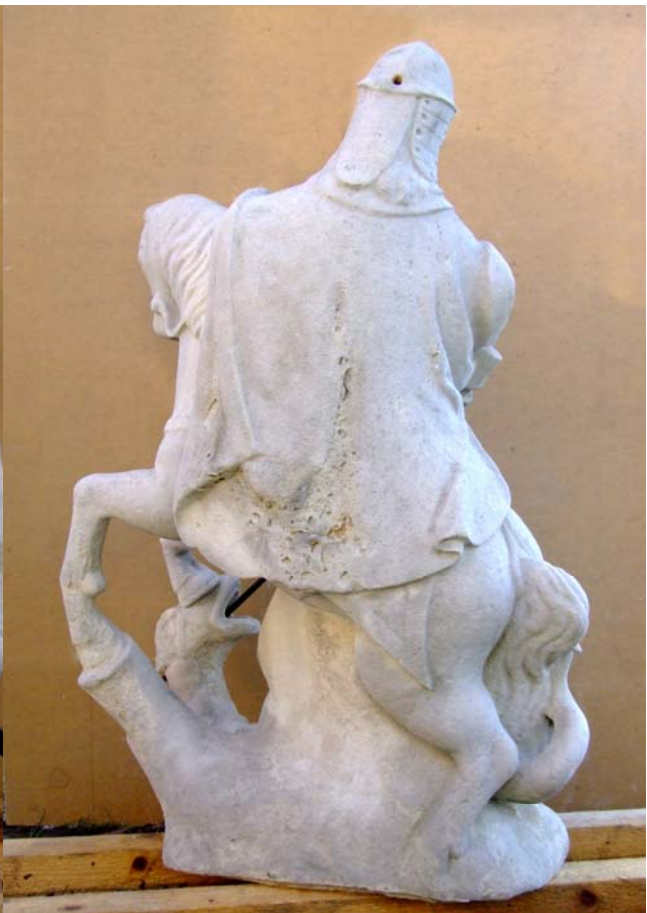
**Polovičné a celkové čistenie**

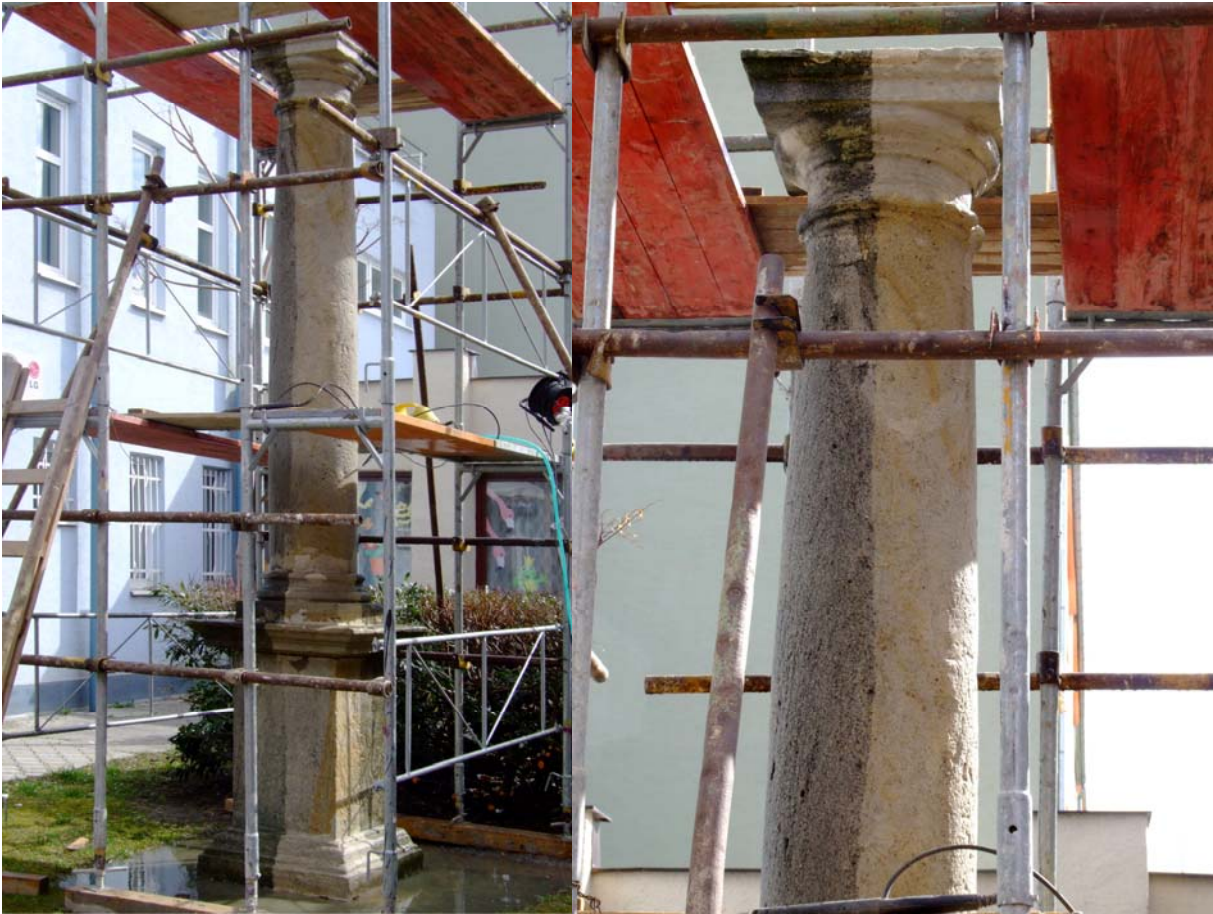
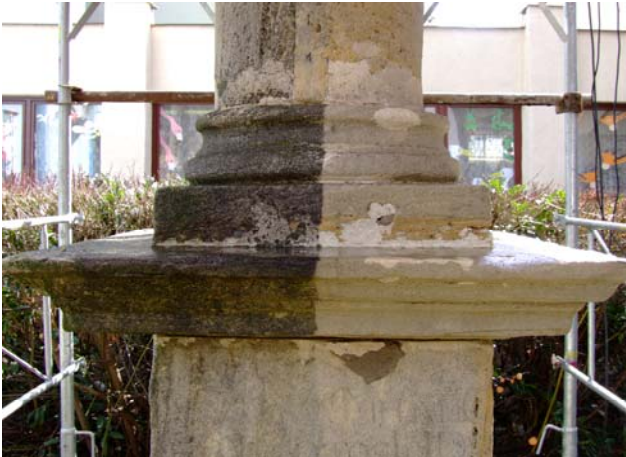
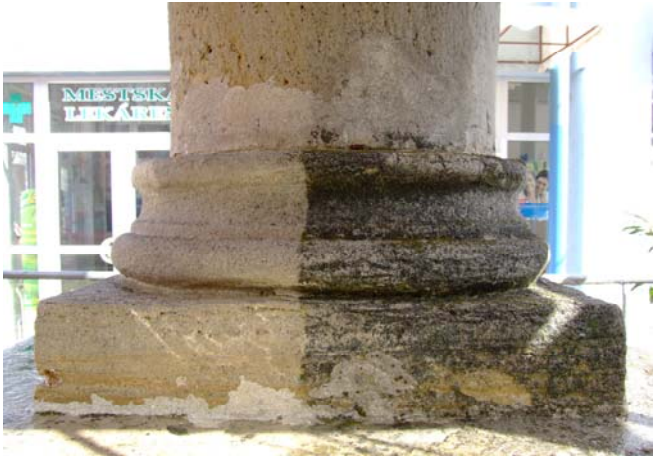
**Polovičné čistenie**

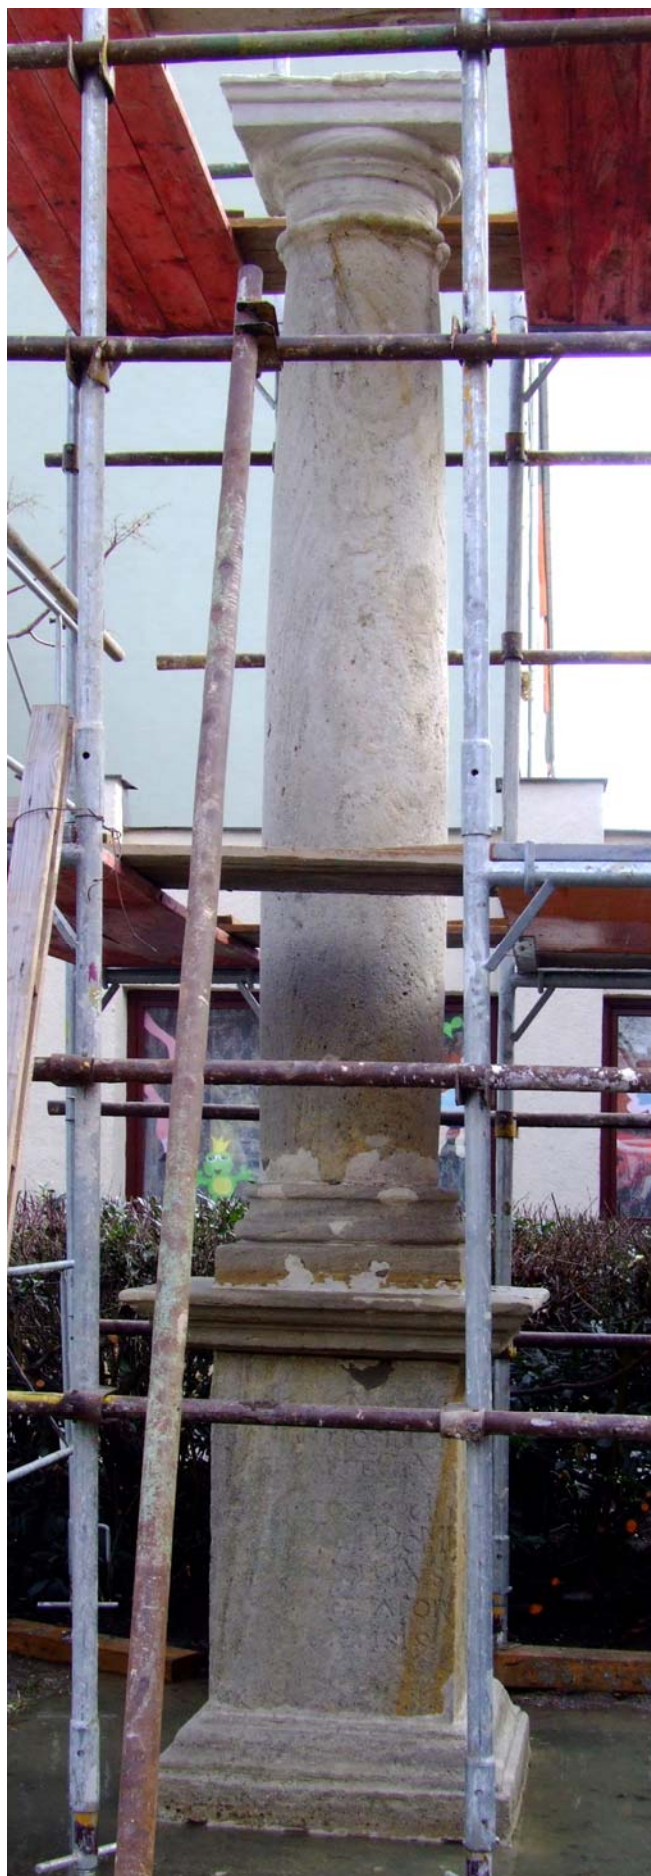
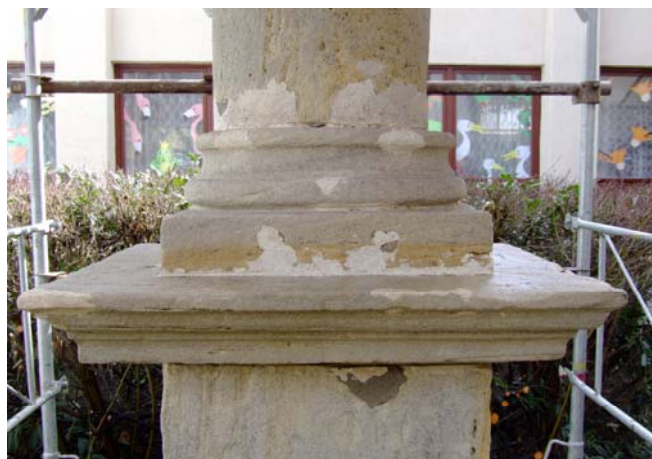
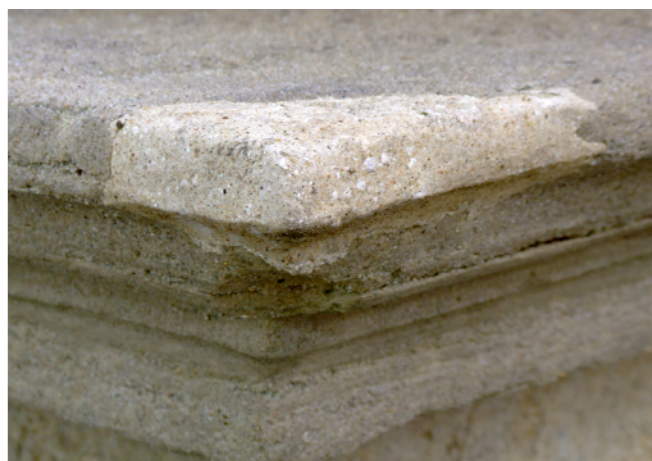
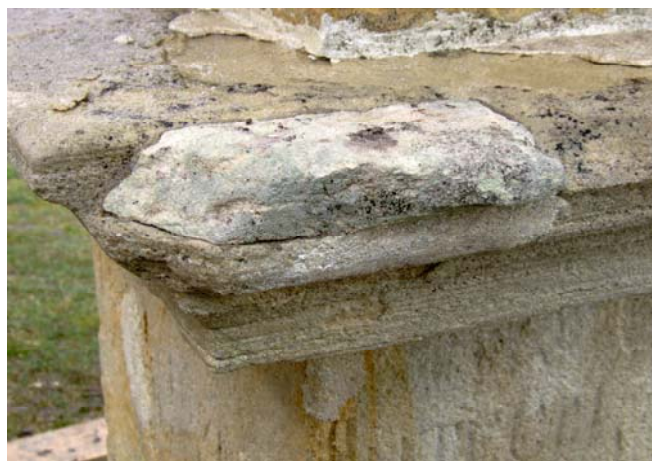
## Celkové čistenie a sekundárne tmely

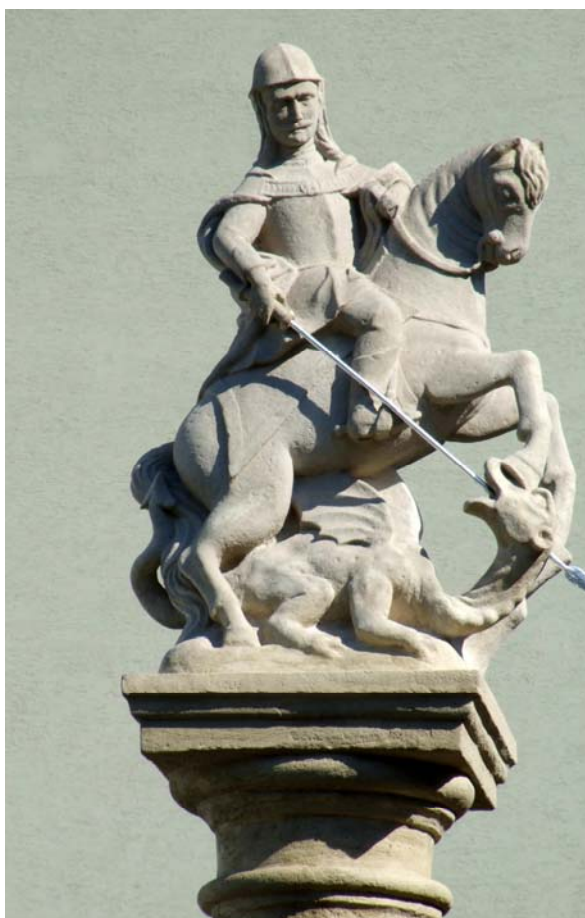
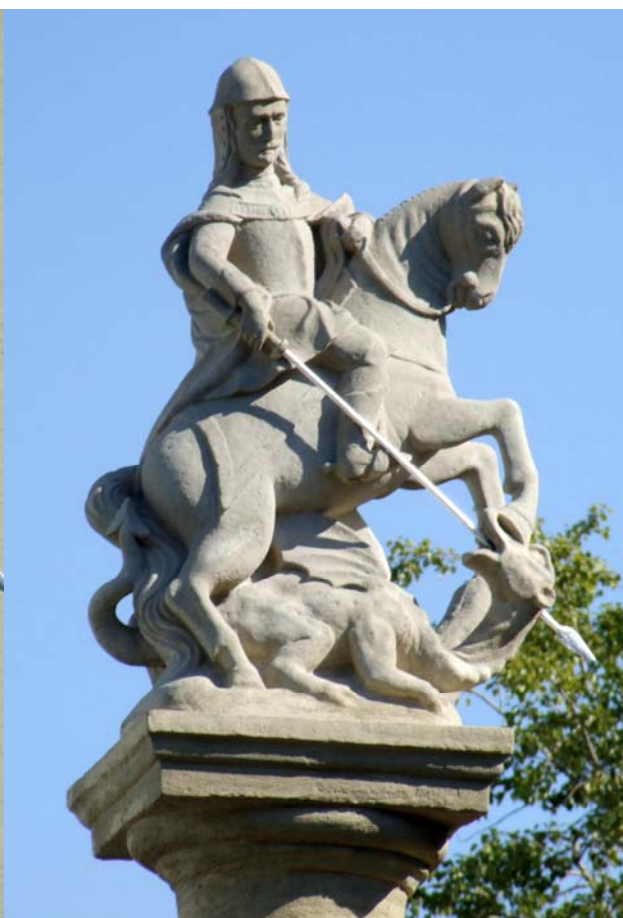
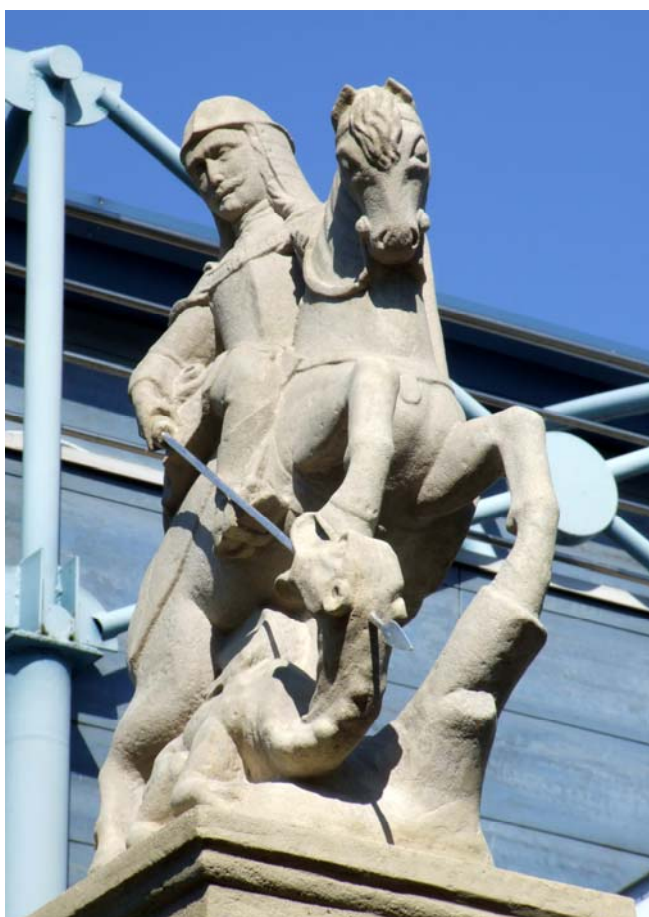
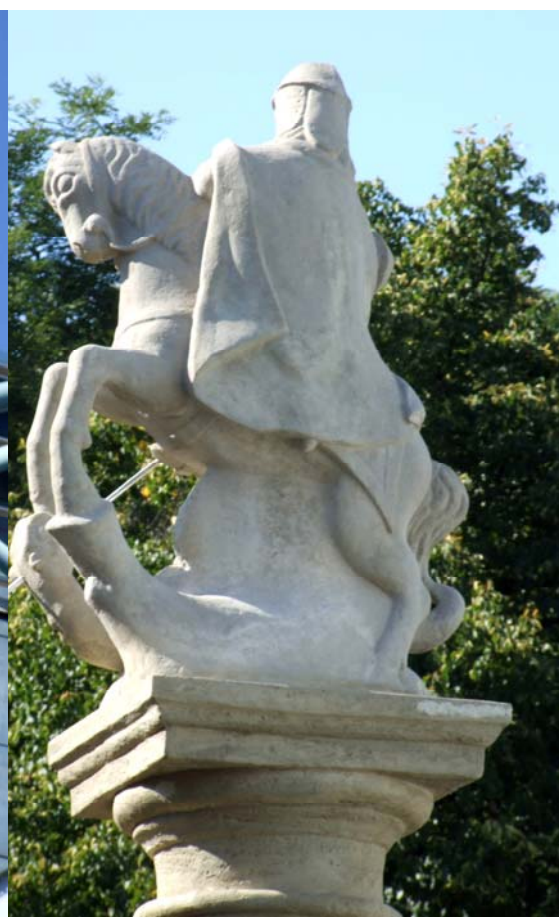
## Stav po reštaurovaní jazdeckej sochy

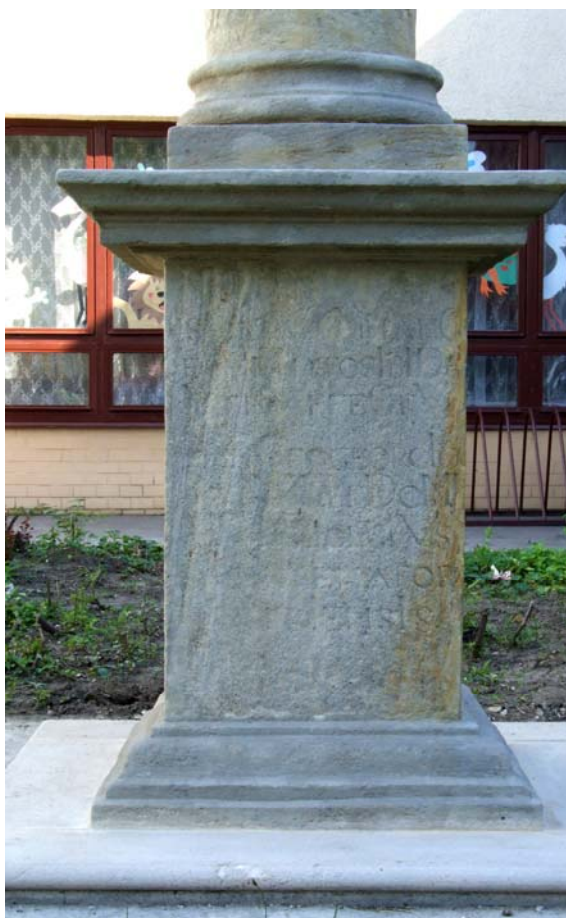
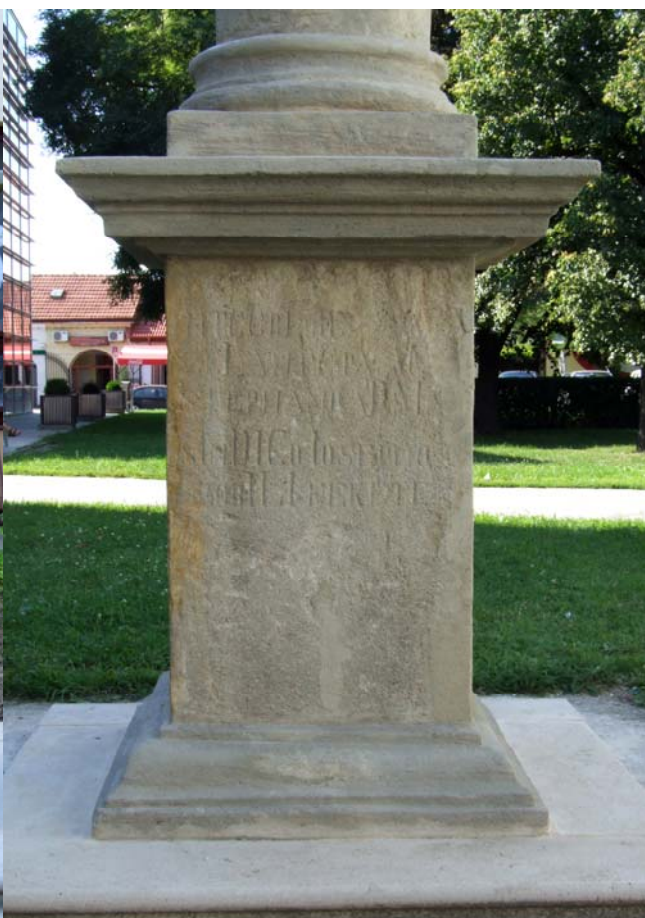
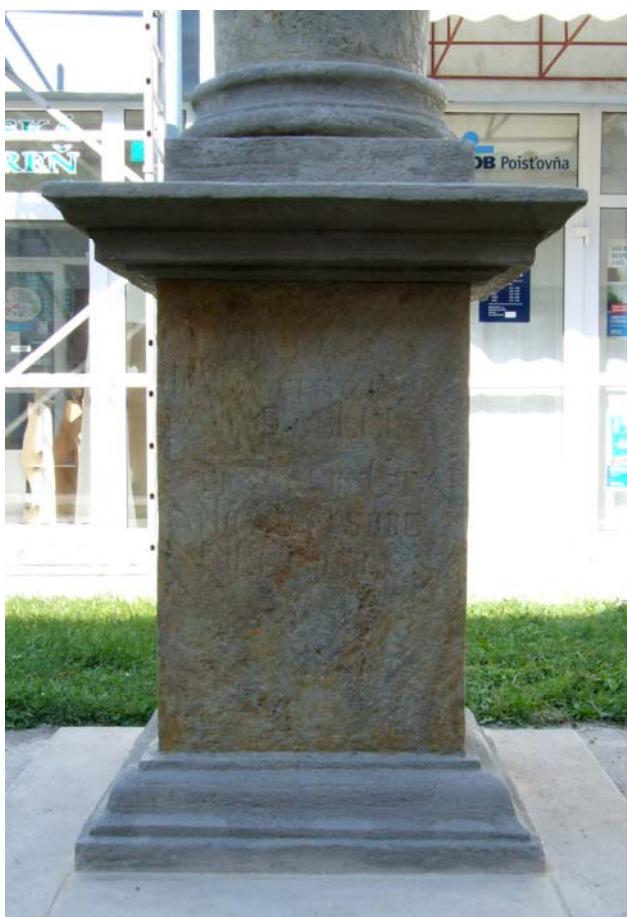
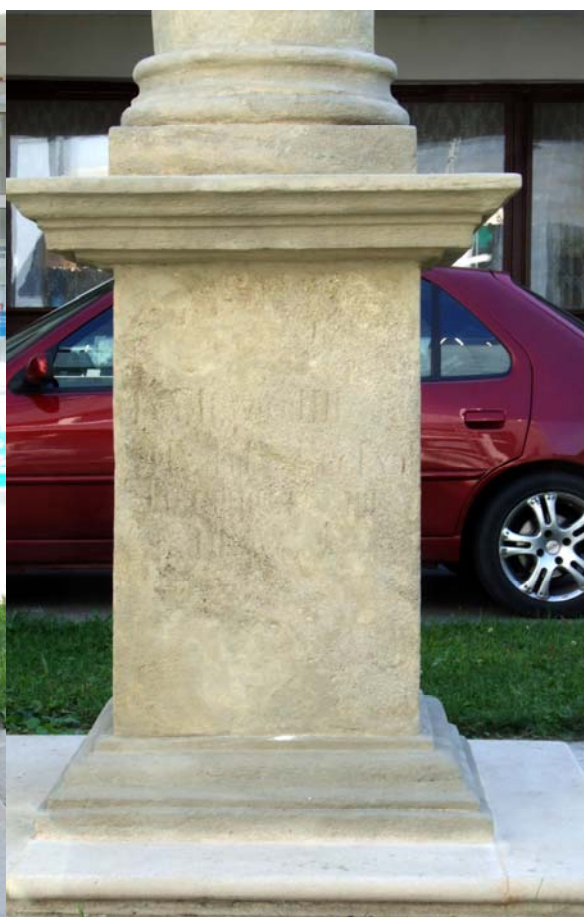
**Stav po reštaurovaní podstavca**

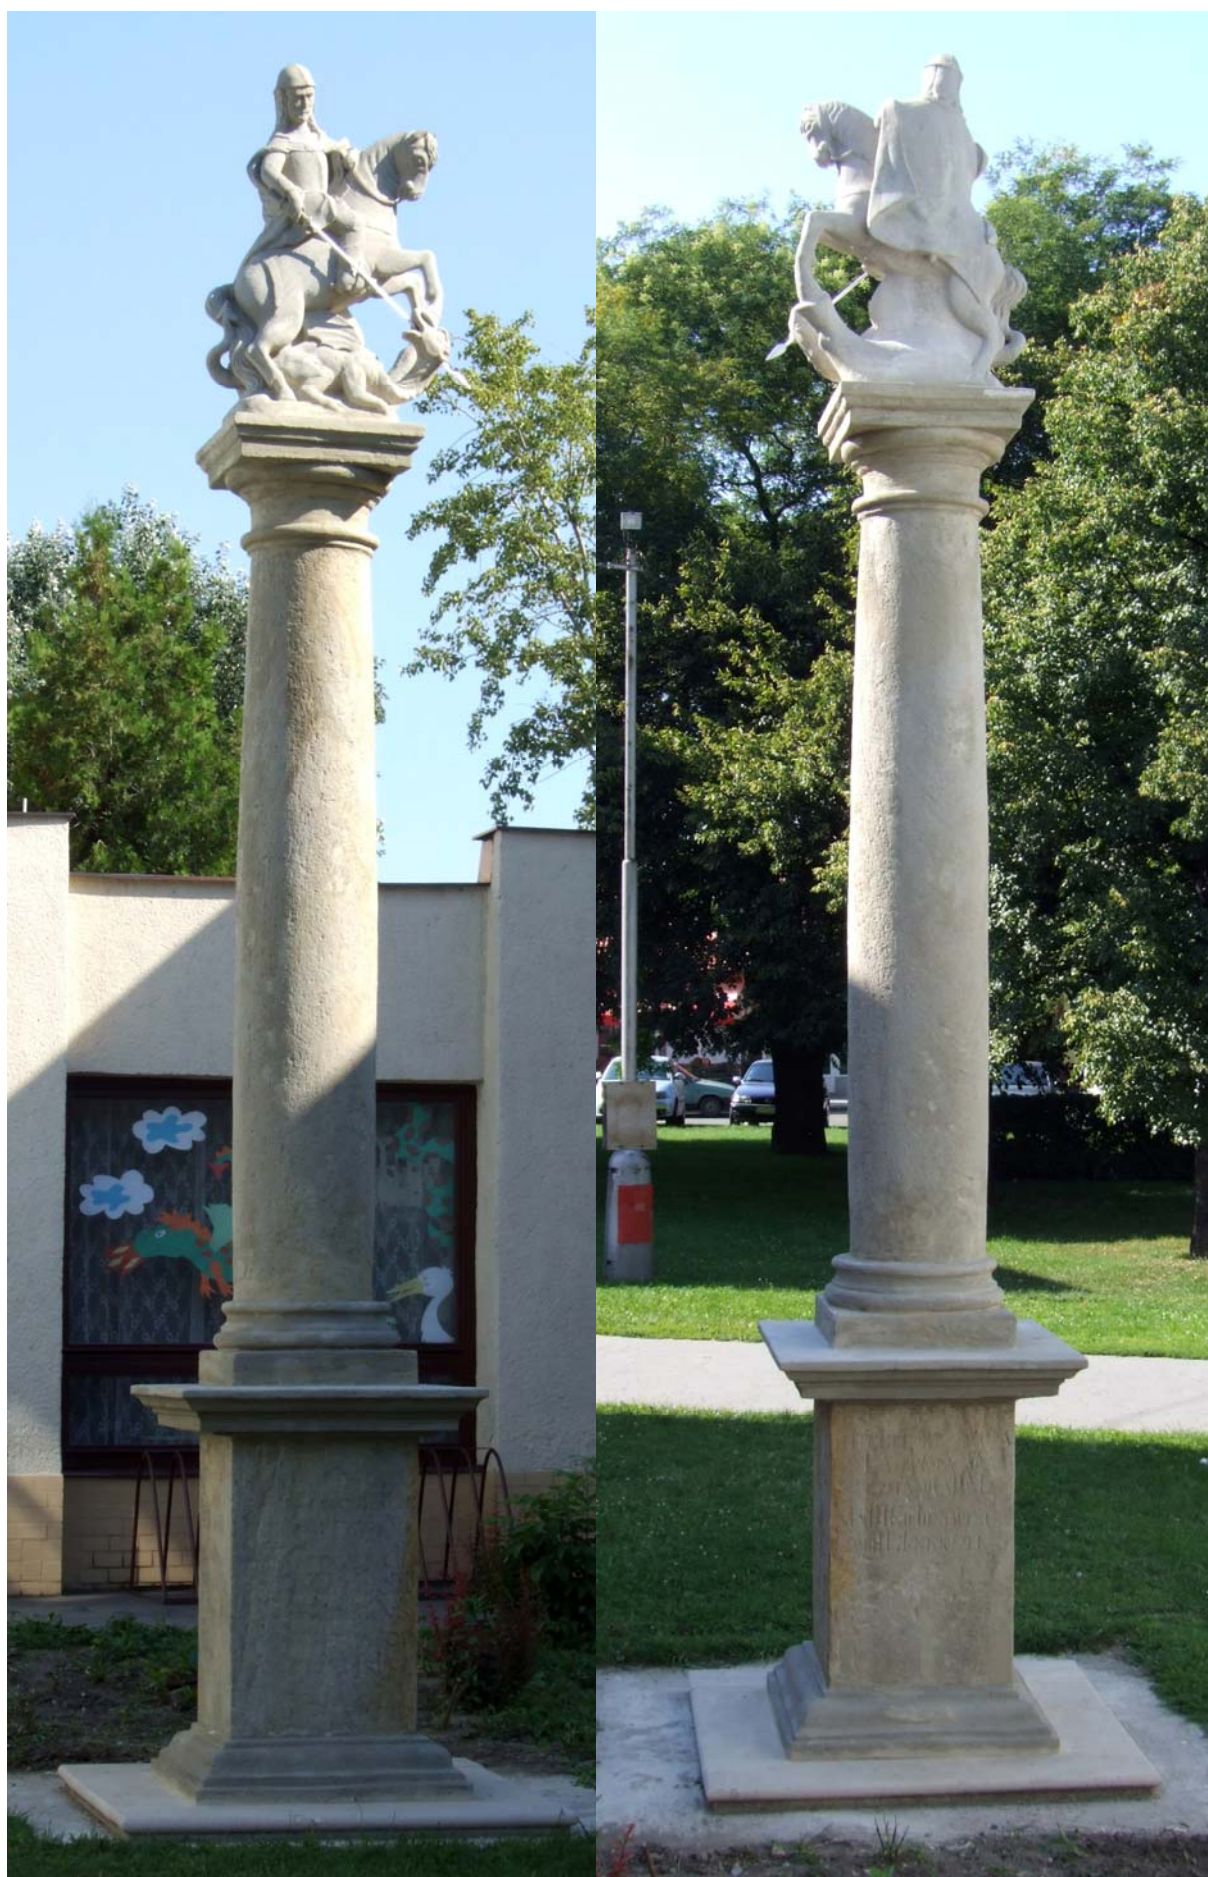
## Stav po reštaurovaní celku

Táto záverečná etapa reštaurovania sochy sv. Juraja na stĺpe zabezpečila kompletne ukončenie reštaurovania národnej kultúrnej pamiatky. Reštaurovaním stĺpu s podstavcom pre už zreštaurovanú plastikú svätého Juraja s drakom v Šali, osadením plastiky na stĺp sa dosiahla kompletizácia sochy v kontexte zachovania historického odkazu budúcim generáciám.
